Verbale di visita in cantiere n.02

Data: 14.II.2018

Cantiere: Intervento di recupero conservativo di una stalletta in loc. Roncaglia

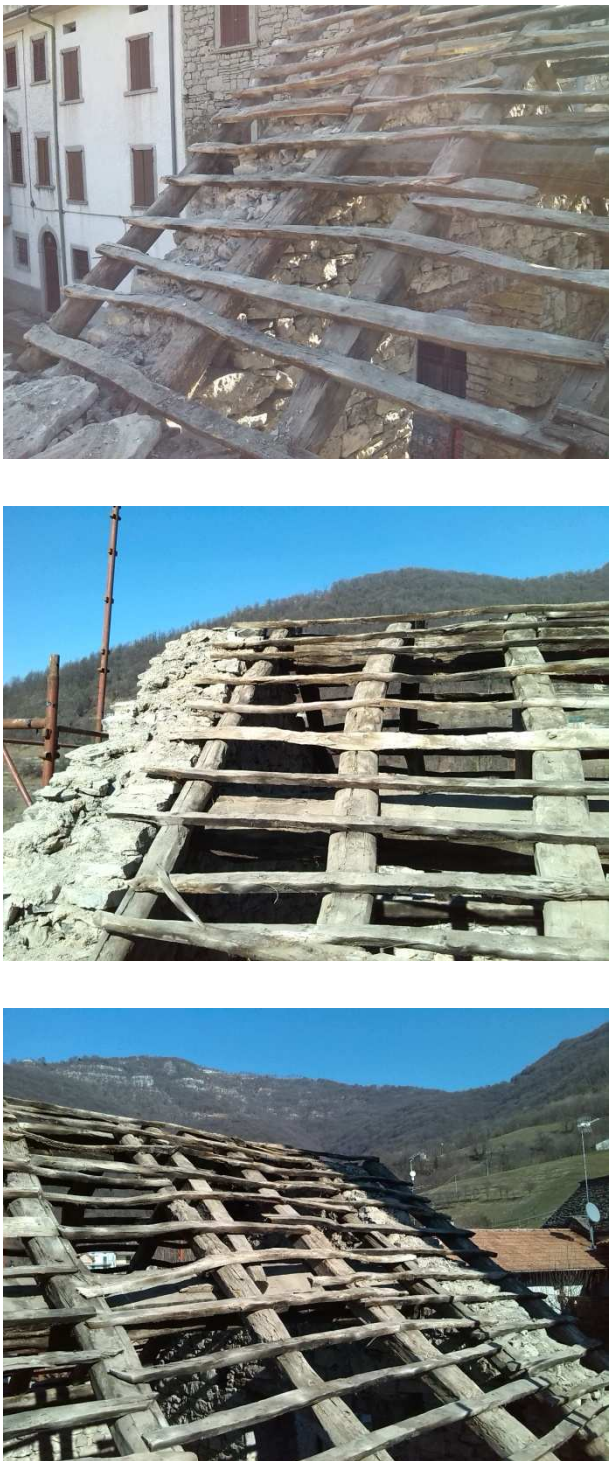
Rif.	Descrizione
1	<p data-bbox="312 389 1214 465">In corso le attività di rimozione del manto di copertura in pietra con accatastamento del materiale di recupero</p>

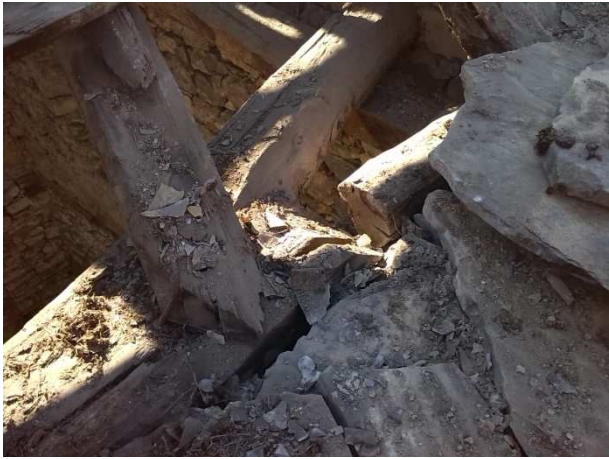
2	<p>Viene esaminato con l'impresa lo stato conservativo dell'orditura lignea: data la mancanza di grosse infiltrazione si riscontra una buona situazione con scarsa presenza di ammaloramenti tranne che per alcuni listelli che verranno quindi sostituiti con sezioni simili alle esistenti e in essenza di castagno, unica essenza presente in tutta l'orditura. Le travi principali, le radici, i travetti (puntoni) e le catene sono in buono stato conservativo per le quali sarà necessario, come previsto, un intervento di tipo manutentivo. Si esclude quindi la sostituzione di parti significative dell'orditura.</p>
3	<p>Si riscontra l'interruzione di un ramo della radice verso nord-ovest</p>

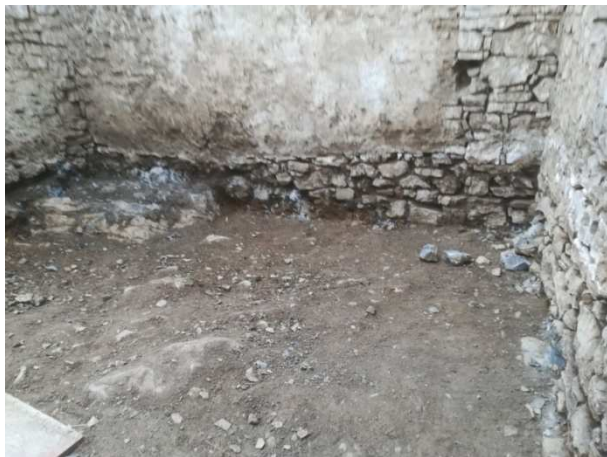
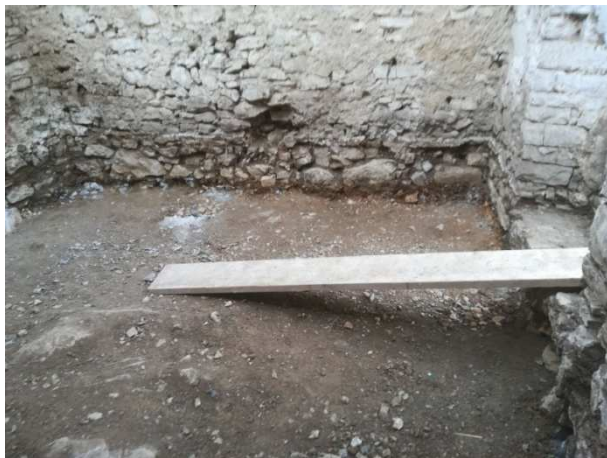
4	<p>A livello delle fondazioni si è proceduto con lo scavo interno mediante piccolo escavatore e a mano, fino al raggiungimento della roccia che si presenta stabile e compatta. Si procederà quindi con la realizzazione del cordolo interno di</p>

calcestruzzo armato come da indicazioni della DL strutture e con la realizzazione del vespaio con muricci e tavelloni. Non essendo possibile scavare ulteriormente si decide per la riduzione dello spessore dello strato coibente a pavimento in vetro-cellulare da 8 a 6cm.
